003/2015. sz FLF vezetői intézkedés

Tárgy	EASA AD 2015-0203- –légialkalmassági direktíva
Vonatközik	HA-VEG, HA-TOS, HA-JDE
Kiadás dátuma	2015. október 08.
Dokumentum letölthető:	http://ad.easa.europa.eu/ad/2015-0203
Bevezetés határideje	2015. október 21.
Visszajelzés határideje	A direktívában megjelölt repült óra elérése előtt
Visszajelzés módja:	írásban, Part 66. szerint jogosított személy által a légijármű sárkánykönyvében és AD jegyzékében tett bejegyzéssel, aláírással és dátummal.

TC Holder neve:	SOCATA
Érintett típusok:	MS 880, 890, Rallye repülőgépek
TCDS szám:	EASA A.377 és EASA A.379
Felülírva:	Jelen AD felülírja a DGAC France AD 91-163(A)R2 számú, 1994. március 30-án kiadott AD-t
ATA 32	Futómű: Orrfutó keréktengely és rögzítőcsavarjainak ellenőrzése - cseréje
Gyártó:	Société de Construction d'Avions de Tourisme et d'Affaires "S.O.C.A.T.A." - Groupe AEROSPATIALE, Société d'Exploitation des Etablissements MORANE-SAULNIER, Société MORANE-SAULNIER)
Érintett légijárművek	MS 880 B, MS 880 B-D, MS 881, MS 883, MS 884, MS 885, MS 886, MS 887, MS 890 A, MS 890 B, MS 892 A.150, MS 892 B.150, MS 892 E.150, MS 892 E-D.150, MS 893 A, MS 893 B, MS 893 E, MS 893 E-D, MS 894 A, MS 894 E

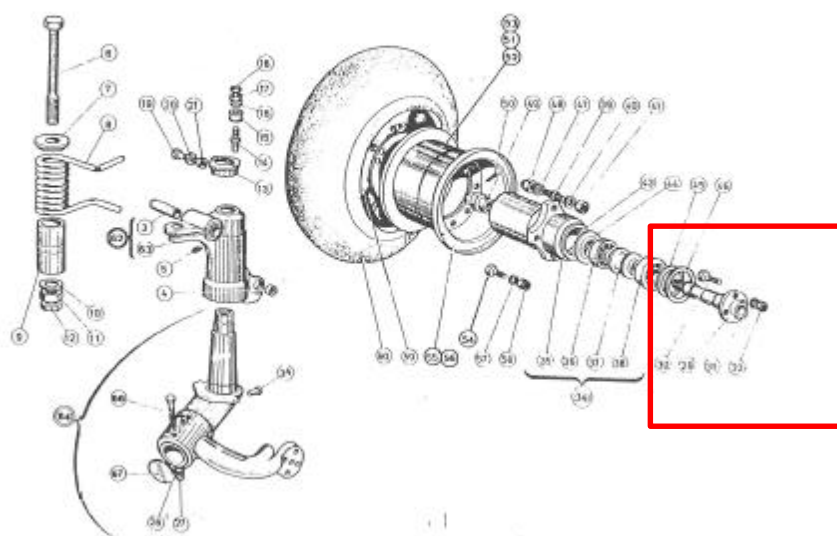
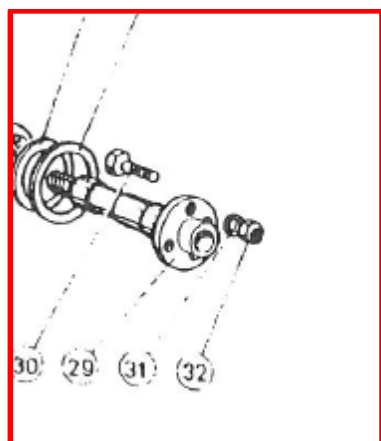
-Rev. 10-
-1977-
AIRCRAFT "RALLYE"
NOSE WHEEL ASSEMBLY
Fig. 4.3.1

Leírás – kivonatolt	Az orrfutó keréktengely törése következett be használat közben. A műszaki kivizsgálás során megállapításra került, hogy a törést anyagfáradás okozta. Ez a helyzet- amennyiben időben nem kerül feltárássra és kijavításra- tengelytöréshez, a tengely és a kerék leválásához, az orrfutón túl a légijármű, és az utasok sérüléséhez vezethet.

<p>Ezen nem biztonságos helyzet kiküszöbölésére DGAC France kiadta AD91-163(A) (később kétszer módosítva) AD-ját, mely az orrfutó kerék tengely és rögzítő csavarjainak részletes és rendszeres vizsgálatát (DET) írta elő a Socata Service Bulletin (SB) 150-32. szerint</p> <p>Mióta a DGAC France AD91-163(A)R2 kiadásra került, az újabb esetek okán a felülvizsgálati intervallumok újra változtak. SOCATA ezért kiadta az SB 150-32 sz. szervizbulletin, 3. számú revízióját.</p>												
Érvénybelépés dátuma:	2015. október 21												
Végrehajtási és megfelelési feltételrendszer:	<p>Hacsak előzetesen már végrehajtásra nem került:</p> <p>1. Elsőként az 1. számú táblázatban foglalt határidőkön belül, majd később rendszeresen, 200 repült óránál nem hosszabb időközönként részletes felülvizsgálat (DET) hajtandó végre az orrfutómű keréktengelyén, és rögzítő csavarjain, a SOCATA SB 150-32 (R3) instrukciói alapján.</p> <p style="text-align: center;">1. sz. táblázat – első részletes felülvizsgálat (DET)</p> <table border="1"><thead><tr><th colspan="2">Végrehajtási táblázat (amelyik később történt: A, vagy B)</th></tr></thead><tbody><tr><td>A</td><td>A légi jármű első üzembe helyezésétől számított, vagy utolsó felülvizsgálatot követő 200 óra repült idő előtt az SOCATA SB 150-32R2 szerint</td></tr><tr><td>B</td><td>Jelen AD érvénybelépésének idejétől számított 50 repült óra, vagy a legutóbbi SB 150-32R2 szerinti utolsó felülvizsgálat óta eltelt 500 repült óra elérése előtt (amelyik előbb bekövetkezik)</td></tr></tbody></table> <p>2. Amennyiben az 1. pontban említett DET idején bármilyen eltérést a SOCATA SB 150-32 R3 szerint előírt felülvizsgálat során feltárnak, a következő felszállás előtt a szükséges korrekciós lépéseket a SOCATA SB 150-32 R3 alapján el kell végezni.</p> <p>3. A jelen AD 2. számú táblázatában megjelölt végrehajtási időn belül, amikor szükséges, majd rendszeresen, 2000 óra repült időnél nem hosszabb időszakonként az orrfutó keréktengely rögzítő csavarjainak újakra való cseréje elvégzendő a SOCATA SB 150-32 R3 útmutatója szerint.</p> <p style="text-align: center;">2. sz. táblázat – Első rögzítő csavar cseréjének esedékessége</p> <table border="1"><thead><tr><th colspan="2">Végrehajtási táblázat (amelyik később történt: C, vagy D)</th></tr></thead><tbody><tr><td>C</td><td>Az első felszállástól, vagy a legutóbbi keréktengely rögzítő csavar cseréjétől számított 2000 óra repült idő előtt</td></tr><tr><td>D</td><td>A DGAC France AD91-163(A)R2 sz. AD 1994. április 09-i kiadását követően repült 50 órán belül.</td></tr></tbody></table> <p>4. Jelen AD érvénybelépési határideje után használt orrfutó, illetve használt keréktengely beépítése akkor végezhető el, ha</p>	Végrehajtási táblázat (amelyik később történt: A, vagy B)		A	A légi jármű első üzembe helyezésétől számított, vagy utolsó felülvizsgálatot követő 200 óra repült idő előtt az SOCATA SB 150-32R2 szerint	B	Jelen AD érvénybelépésének idejétől számított 50 repült óra, vagy a legutóbbi SB 150-32R2 szerinti utolsó felülvizsgálat óta eltelt 500 repült óra elérése előtt (amelyik előbb bekövetkezik)	Végrehajtási táblázat (amelyik később történt: C, vagy D)		C	Az első felszállástól, vagy a legutóbbi keréktengely rögzítő csavar cseréjétől számított 2000 óra repült idő előtt	D	A DGAC France AD91-163(A)R2 sz. AD 1994. április 09-i kiadását követően repült 50 órán belül.

Végrehajtási táblázat (amelyik később történt: A, vagy B)													
A	A légi jármű első üzembe helyezésétől számított, vagy utolsó felülvizsgálatot követő 200 óra repült idő előtt az SOCATA SB 150-32R2 szerint												
B	Jelen AD érvénybelépésének idejétől számított 50 repült óra, vagy a legutóbbi SB 150-32R2 szerinti utolsó felülvizsgálat óta eltelt 500 repült óra elérése előtt (amelyik előbb bekövetkezik)												
Végrehajtási táblázat (amelyik később történt: C, vagy D)													
C	Az első felszállástól, vagy a legutóbbi keréktengely rögzítő csavar cseréjétől számított 2000 óra repült idő előtt												
D	A DGAC France AD91-163(A)R2 sz. AD 1994. április 09-i kiadását követően repült 50 órán belül.

<p>azon a SOCATA SB 150-32 R3 instrukciói alapján elvégzett vizsgálaton a tengely megfelelt, és a rögzítő csavarokat újakra cserélték (Isd.: Megjegyzés)</p> <p>Megjegyzés: Megfelelés szempontjából elfogadható a SOCATA SB 150-32 R2 (vagy későbbi változat) szerint elvégzett vizsgálaton megfelelt tengely, ha a beépítés a vizsgálatról számított 200 repült órán belül történik meg.</p>
Hivatkozott dokumentáció:	<p>SOCATA SB 150-32 R2 (1994. január 2.) vagy R3, (2015. szeptember)</p> <p>A fenténél későbbi kiadású változatok ezen AD szempontjából elfogadhatónak tekintendők</p>
Megjegyzések:	<ol style="list-style-type: none">1. Kérvény alapján kellően megalapozott eltérő eljárást (AMC) hagyhat jóvá az EASA.2. Jelen AD vitára volt bocsátva 2015. szeptember 4-től október 2-ig, mint PAD 15-116. A beérkezett hozzászólások az alábbi linken érhetők el: http://ad.easa.europa.eu.3. Jelen AD-val kapcsolatos kérdések küldendőik: Safety Information Section, Certification Directorate, EASA. E-mail: ADs@easa.europa.eu.4. Jelen AD-vel kapcsolatos további technikai követelményekkel összefüggő kérdések címzendők: SOCATA, Direction des services, 65921 Tarbes Cedex 9, France Telephone +33 (0) 5 62 41 73 00, Fax + 33 (0) 5 62 41 76 54.
