03/2014 sz. FLF vezetői intézkedés

Kötelezően végrehajtandó ellenőrzés – SZD 30 Pirat

Tárgy: SZD-30 Pirat típusú vitorlázó repülőgépek farokcsúszó kopólemezeinek ellenőrzése és eseti korrekciója.

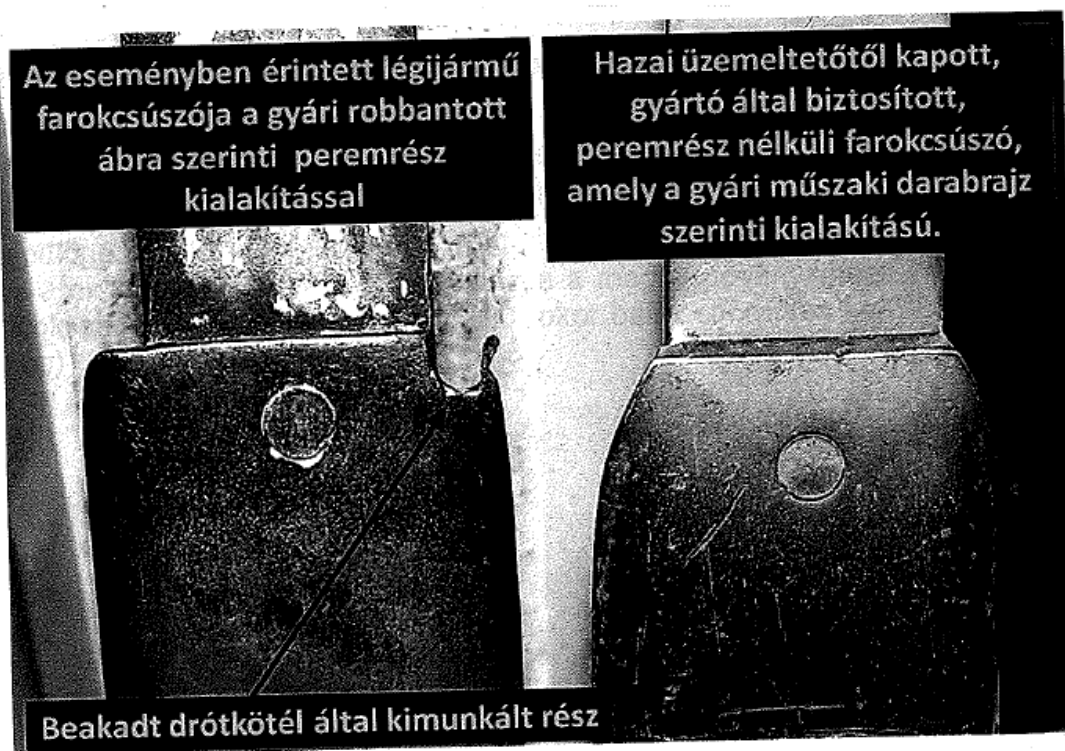
Esetleírás: Az SZD-30 Pirat típusú vitorlázó repülőgép farokcsúszó kopólemezeinek első pereme szélesebb, mint a farokcsúszó lemez. Ez könnyen eredményezheti, hogy csőrléses indításkor a kopólemez felkapja a párhuzamosan fekvő csőrőlkötelet.

1. Minden még üzemidővel rendelkező Piraton ellenőrizni kell a kopólemez kialakítását.
2. Amennyiben az nincs lekerekítve, akkor azt el kell végezni úgy, hogy az alább látható jobboldali kép szerinti formát vegye fel, és ne legyen rajta semmi olyan sarok vagy él, amely lehetővé teszi a csőrőlkötél beakadását.

3. A fentieket a jövőben esetleg cserére szoruló kopóbetétek esetén is alkalmazni kell.
